# 建设项目竣工环境保护验收调查表

项目名称: 国道 G106 龙伏至浏阳市公路改建工程

编制日期: 2018 年 1 月

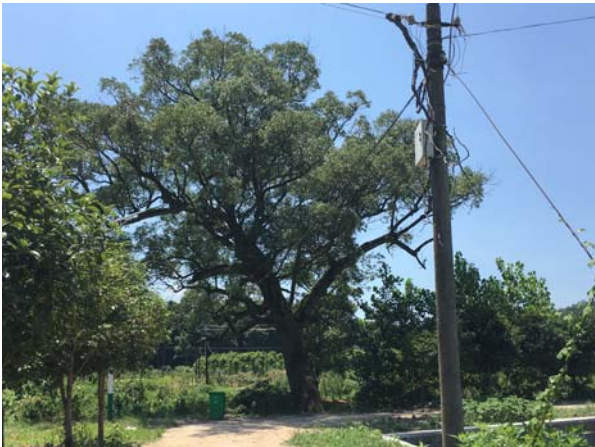
| 表 2-5 生态环境保护目标对比表 | | | | |
|---|---|---|---|---|
| 3 | 古樟树 | 施工期任意砍伐、破坏 | K10+200，泮春中桥桥头 | 项目泮春中桥附近路线在施工时进行了局部调整，绕开了古樟树，距离古樟树约 300m |

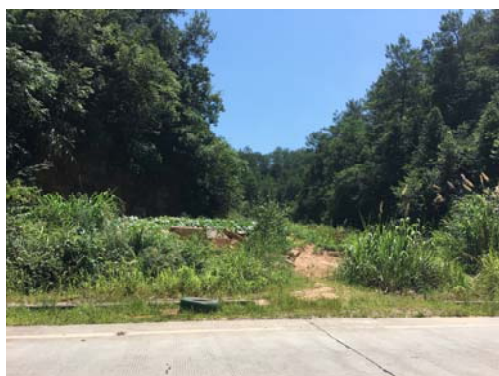
经调查，工程总开挖量  $221403\text{m}^3$ ，总回填量  $193745\text{m}^3$ ，弃渣量  $103091\text{m}^3$ ，借方量  $75433\text{m}^3$ 。工程开挖的弃土，部分用于全线绿化用土以及乡镇城镇建设场地平整，在 K1+850 处自设弃渣场及临时堆放场 1 处，现在恢复为农田和林地，占地面积为  $0.32\text{hm}^2$ ，弃渣量约 3.6 万  $\text{m}^3$ ，其余均用于全线绿化用土以及乡镇城镇建设场地平整。工程所需借土，部分来自于工业新城厂房建设开挖土方，另外在 K21+300 处设取土场一个，目前为丘陵地带，恢复为疏林地。

弃土场恢复为菜地

弃土场目前恢复为菜地和荒草地，建议建设单位在下一步恢复为经济林、用材林等生态效益相同的树种，取土场的疏林地生态恢复措施可行。

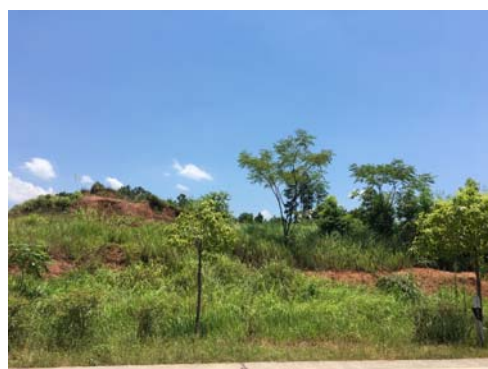
取土场恢复为疏林地

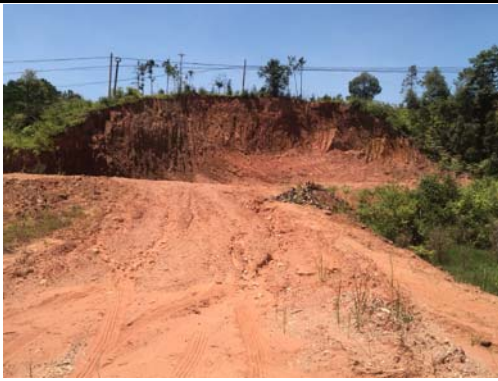
根据现场勘察,K5+600生产区现在被地方政府利用作为地方取土场,由于在本项目进行生态恢复后作为区域的取土场,目前生态恢复的责任已经不在本项目,本次不再评价该处的生态恢复措施;K30+800已复耕为农田,生态恢复措施可行。

K5+600被地方政府作为地方取土场

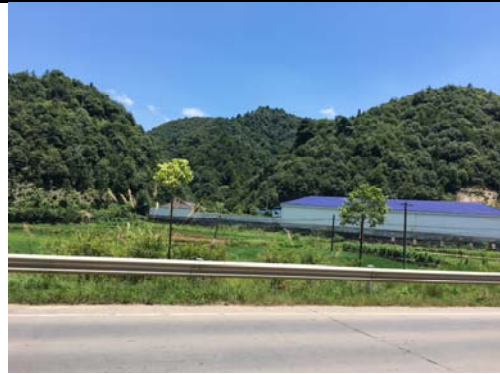
K30+800已复耕为农田

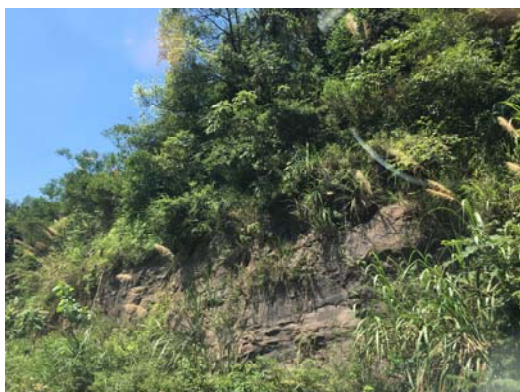
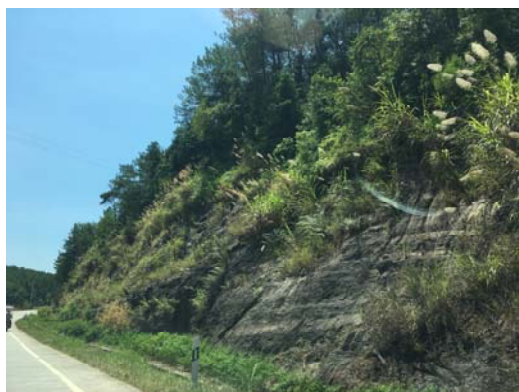
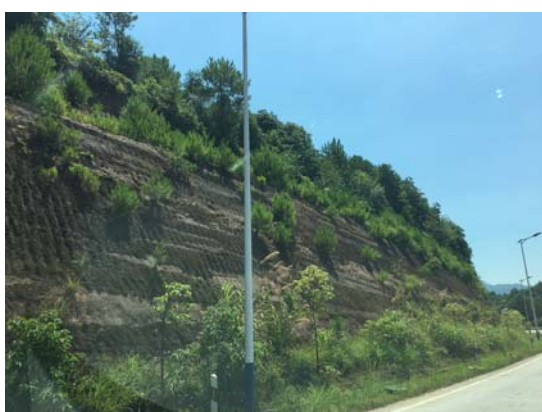
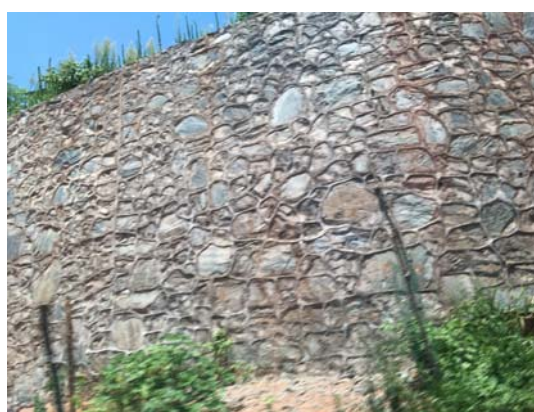
图7-1 公路沿线边坡形式

| 运<br>行<br>期 | 生<br>态<br>影<br>响 | <p><b>一、路基防护调查与有效性调查</b></p> <p>项目公路路基防护以生态防护与工程防护相结合的形式。根据调查及查阅绿化资料，路基防护与水土保持、环境保护相结合，遵循“因地制宜、就地取材、以防为主、防治结合”的方针，综合考虑美观、经济和实用性和各路段不同的地质水文条件，根据实地情况及路堤高度，采用不同的防护措施对全线进行防护，符合施工、环评和设计要求。</p> <p>项目所在地区水热条件良好，土壤较肥沃，植物成活率高且生长较快，现项目区大部分路段植物长势良好，路基两侧种植乔木，有效防止了水土流失。</p> <p><u>根据现场调查，沿线填方路堤段：</u></p> <p>a) <u>土路肩直接植草皮防护。</u></p> <p>b) <u>临水路基采用挡土墙或浆砌石护坡防护。</u></p> <p>c) <u>路线通过悬坡设浆砌石挡土墙。</u></p> <p>d) <u>一般路段路堤采用植草皮防护。</u></p> <p><u>路堑边坡段：</u></p> <p>a) <u>路堑边坡较高（小于 4m），在暴雨过后部分路段有土质垮塌的现象，目前已经通过种植草和灌木种子进行了修复，工程措施到位。</u></p> <p>b) <u>较高路堑地段：风化严重、岩层较为破碎的石质边坡、遇水易软化的泥灰以浆砌片石护面墙和路堑挡墙防护为主。</u></p> <p><u>本调查从生态防护和景观影响敏感角度考虑，对沿线一些边坡进行了重点调查，结果表明，工程路堑边坡防护形式较可靠，采取了多种防护措施，既确保了工程稳定，又消除了水土流失隐患，还美化了公路景观，但部分路段边坡植草恢复效果一般或者是暴雨造成了边坡的土质垮塌，坡面裸露，影响公路景观。部分路段边坡由于暴雨出现滑落，目前建设单位已经完成修整，修正方式为：边坡整修后，浇筑了挡土墙，然后边坡种植了草和灌木种子。但日后应加强维护和管理，减少滑坡灾害的发生，建议部分护坡进行硬化和绿化处理，对采取种植草和灌木种子的边坡应加强管理，若种植草和灌木长势不好，则应进行补种，并加强后期的维护工作，将生态影响降至最小程度。</u></p> |

由于暴雨造成部分路段的绿化毁坏，对于土质边坡路段，建设单位应定期进行维护，加强管理，在雨后对损毁的土质边坡进行绿化，减少水土流失的产生。

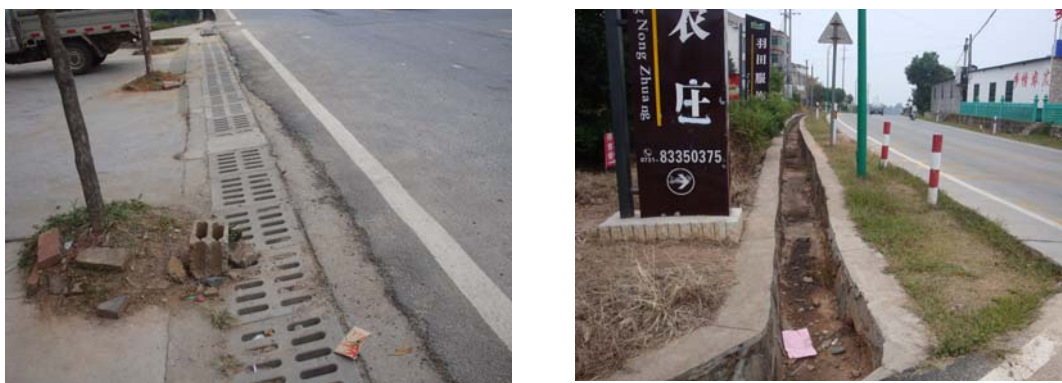
图7-2 公路沿线排水设施

路基排水设施由边沟、排水沟、截水沟、急流槽等构成，排水设施纵向贯通并引入涵洞内。切方边坡较高，地表坡面水汇流较大，较集中路段设置截水沟，用急流槽将水引入排水沟或边沟中。

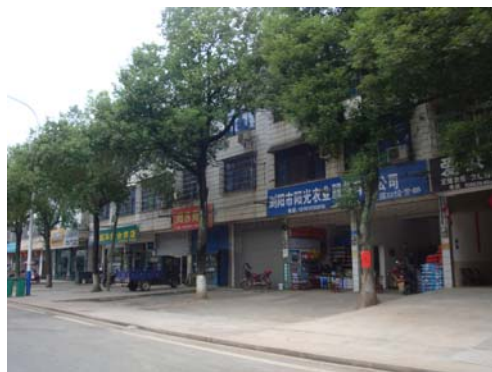
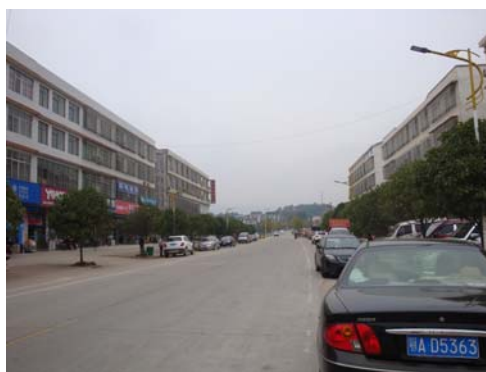
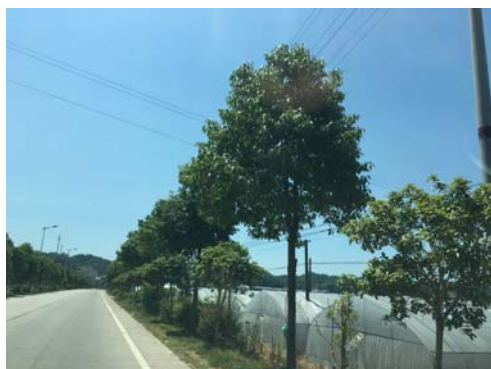
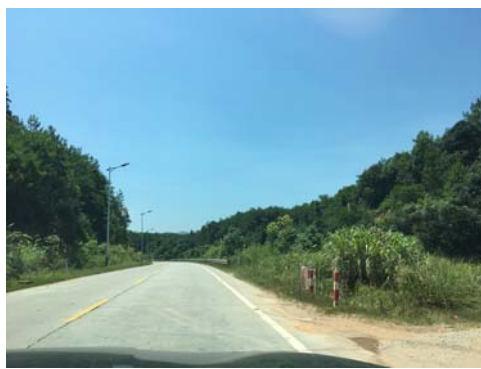
图7-3 公路两侧绿化现状

绿化植被能净化空气，固土护坡、防止水土流失、美化公路沿线环境等。建设单位对工程区绿化工作不够重视，主体工程结束后，对公路沿线两侧受损地表进行平整、恢复地貌，对施工中破坏的植被，及时进行植被恢复工作。绿化植物多采用本土植物，路线以恢复自然、融合当地景观为主。栽植的主要树种有樟树、桂花树等，目前长势良好。

公路沿线绿化工程建设情况见图 7-3。

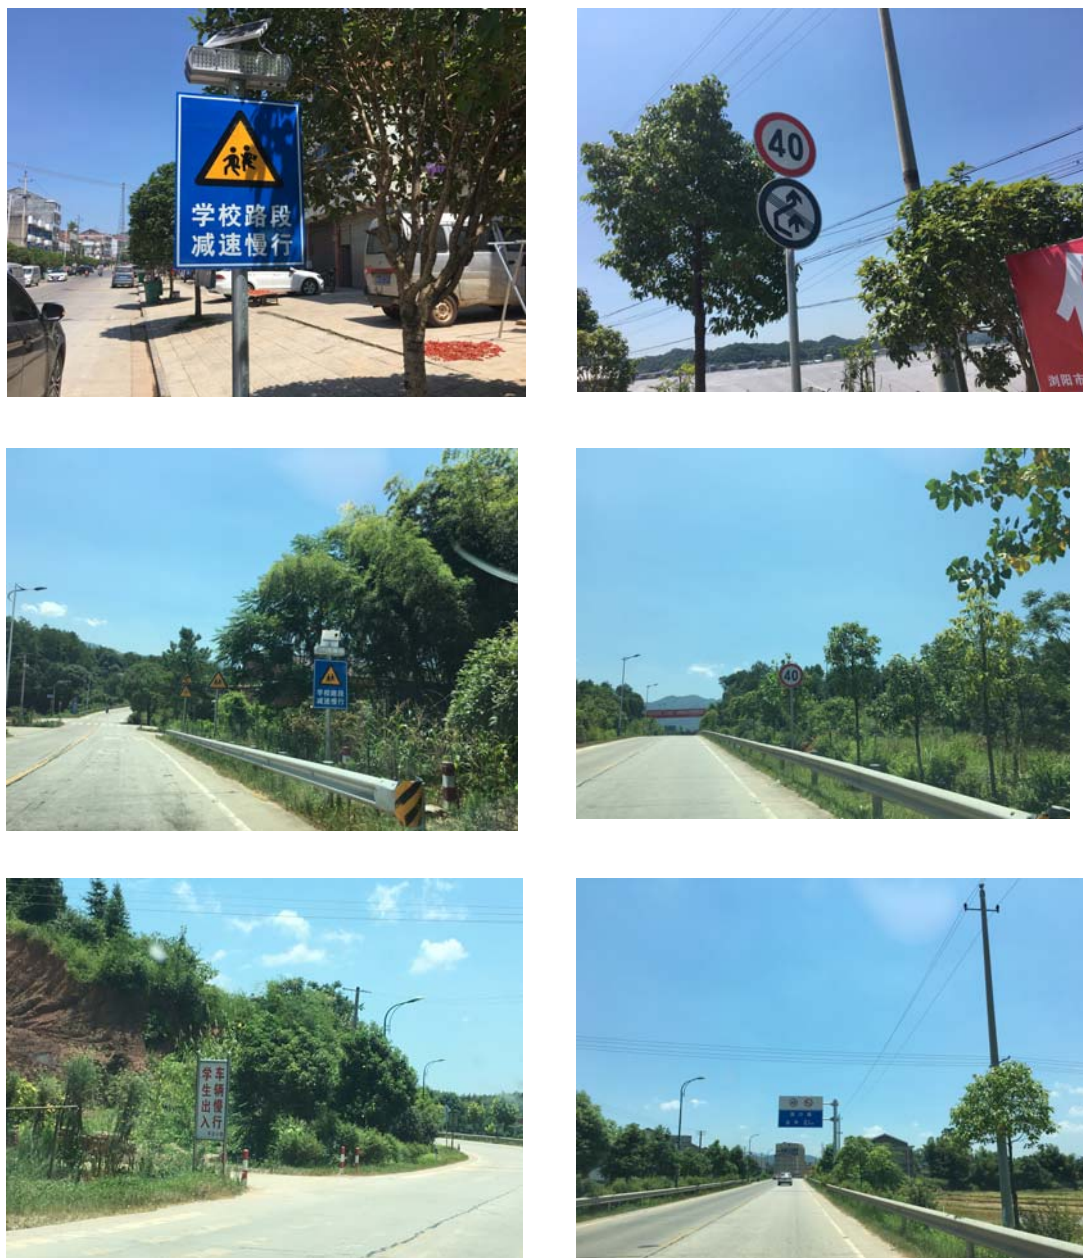
图 7-6 沿途限速、禁鸣和学校提示标志

路斑马线，学生人行道、道路护栏等设施；山田中学、焦溪小学、焦溪集镇，设置了限速（限速 40km/h）和提示标志。

沿途设置的限速标志和学校提示标志，见图 7-6。

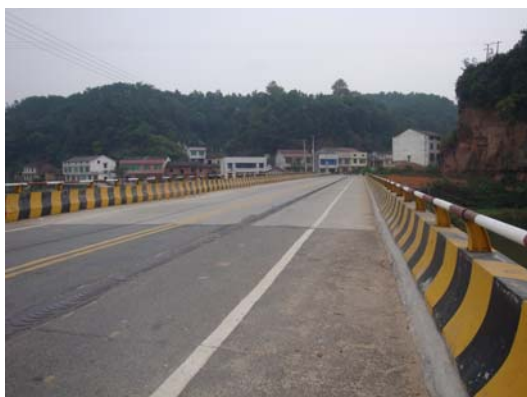
| 环境<br>风险<br>事故 | <p>G106 改建工程的环境风险主要是施工期环境风险和运营期环境风险。工程风险在设计和可行性研究报告中均有详细的控制风险及预防预案，并在施工期已落实，未发生工程风险事故。运营期环境风险主要是运营期运输化学危险品的车辆在公路上，尤其是在龙伏大桥上发生交通事故造成化学危险品倾倒、泄露，流入水体中或周边农田，从而导致捞刀河水体产生严重的水污染，危害人民群众的生命财产安全。</p> <p>本次调查就环境影响报告表及其批复要求落实情况进行了核查，并对已经采取的环境风险防范措施进行有效性分析。同时，浏阳市交通建设投资有限公司委托永清环保股份有限公司编制了《国道 G106 龙伏至浏阳市公路改建工程突发环境事件应急预案》，已经取得湖南省环境保护厅的备案文件。</p> <p><b>一、主要措施与制度</b></p> <p>a) 化学危险货物运输实行“准运证”、“驾驶员证”、“押运员证”制度。由市交通局负责“三证”的发放。所有进行化学危险货物运输的车辆要使用统一专用标志，由公安交通管理部门对车辆定期定点检测。危险品运输单位负责对本单位人员进行专业培训，由市交通局进行考核。</p> <p>b) 由公安交通管理部门、公安消防部门对化学危险货物运输车辆指定行驶区域或路线。运输化学危险货物的车辆，必须按指定地点停放。</p> <p>c) 本公路没有设置收费站，但公路运营部门采取巡视检查的方式对运输危险品的车辆进行安全检查，对有安全隐患的车辆在未排除隐患前亦不允许进入公路。</p> <p>d) 现场发现险情后及时赶赴现场查勘，全面了解事故影响程度，立即报告公司安全办公室、以及地方政府和相关部门，成立应急指挥机构，开展抢险工作。</p> <p>e) 制定了危险品运输污染事故应急预案，其内容包括组织机构及职责、程序、调查、检查与评价等内容。</p> <p>f) 项目沿线临水路段加设有防撞护栏，减小事故翻车的风险。</p> | |

跨水桥梁护栏防护

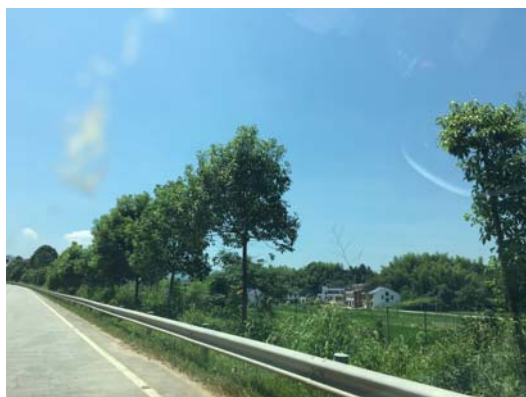
农田路段护栏防护
